État du système ISTA	4.07.13.20911	Jeu de données	R4.07.13	Données de programmation	-
N° châssis	XXXXXXXX	Véhicule :	X'/E84/VÉHICULE TOUS-TERRAINS/X1 xDrive18d/N47/AUT/ECE/DàG/2010/06		
Niv.int.usine	-	Niv.int.(réel)	-	Niv.int.(obj.)	-
Kilométrage total	-

capteur d'assiette arrière

37 14 512

Remplacement du

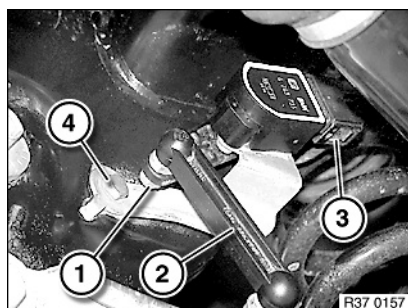
La représentation suivante se rapporte au modèle E87. Des différences de détail avec d'autres véhicules sont possibles.

Déposer l'écrou (1) et décrocher la tige articulée (2).

Couple de serrage [37 14 3AZ](#)*Remarque pour la repose :*

Remplacer l'écrou.

Débrancher la connexion (3).

Déposer la vis (4) et retirer le capteur d'assiette avec son support.

Couple de serrage [37 14 2AZ](#)*Remarque pour la repose :*

Aligner le support sur l'alésage correspondant sur la traverse arrière.

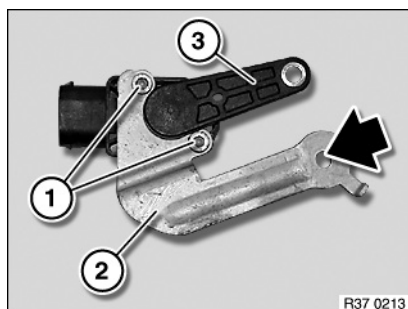
**En cas de remplacement :**

Détacher les vis (1) et déposer le capteur d'assiette du support (2).

Couple de serrage [37 14 1AZ](#)*Remarque pour la repose :*

Le bras du capteur (3) doit être dirigé du capteur d'assiette vers le point de vissage (flèche) du support.
