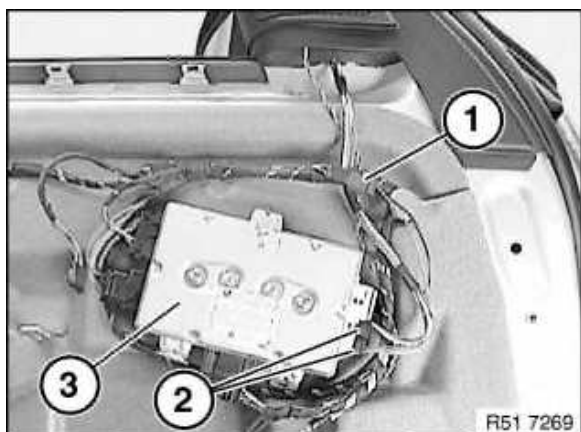
Débrancher le connecteur (1).

Déverrouiller les connecteurs (2) et les débrancher du boîtier électronique (3).

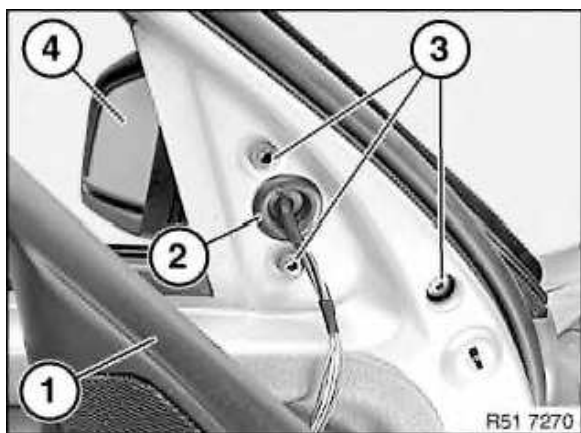
Pousser le cache (1) sur le côté.

Dégager le passe-câbles (2) vers l'extérieur.

Détacher les vis (3) et dégager le rétroviseur (4) avec le câble.

*Remarque pour la repose :*

Couple de serrage 51 16 1AZ .

*En cas de remplacement :*

Les vis autotaraudeuses entraînent une augmentation de 2 Nm du couple de serrage pour le rétroviseur neuf,
